Termovízne zobrazovanie samostatného domu, ktorý patrí
manželom Rungeovcom

14 Rue Engelhardt
L-1464 Luxembourg – Cessange

Luxcontrol S.A.

január 2007

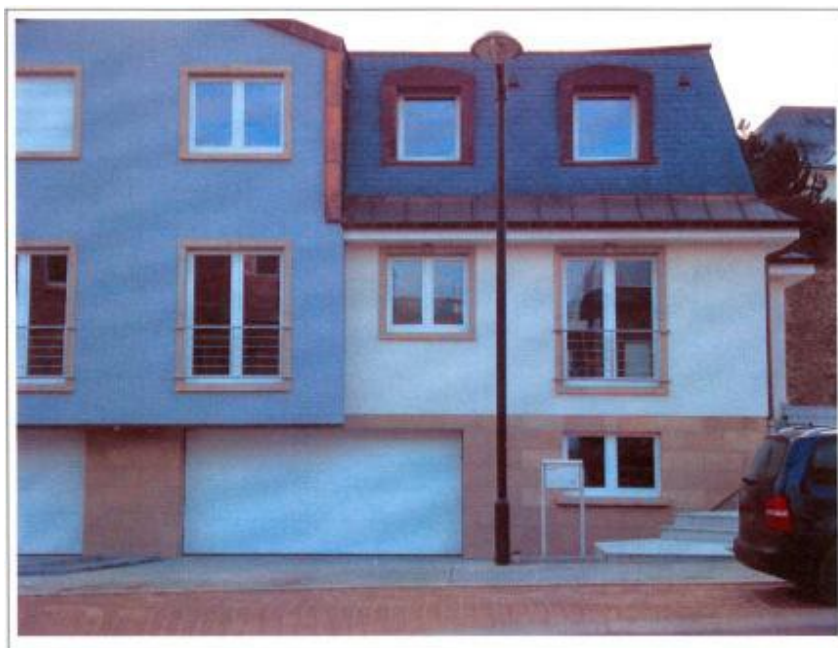
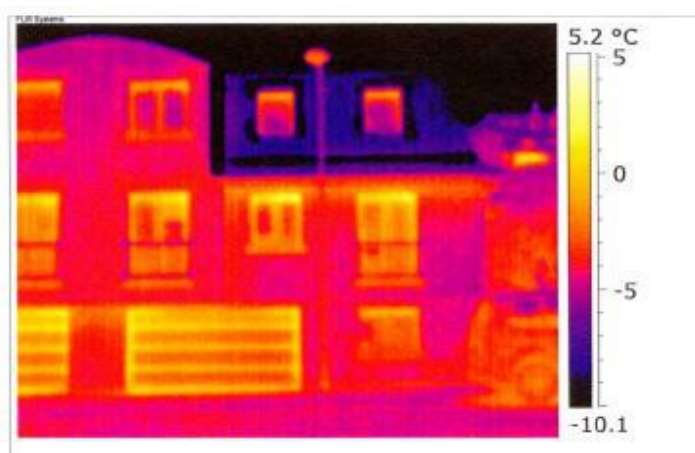
Príloha . 1/5

Žiadny viditeľný tepelný most alebo tepelná strata. Teplota je na celej fasáde homogénna.

Na tepelných obrázkoch je teplota okenného skla a okenných rámov vyššia z dôvodu horizontálneho odrazu a tiež z dôvodu, že okenné rámy vždy predstavujú najmenej inú časť a budovy.

Hlavné priečelie

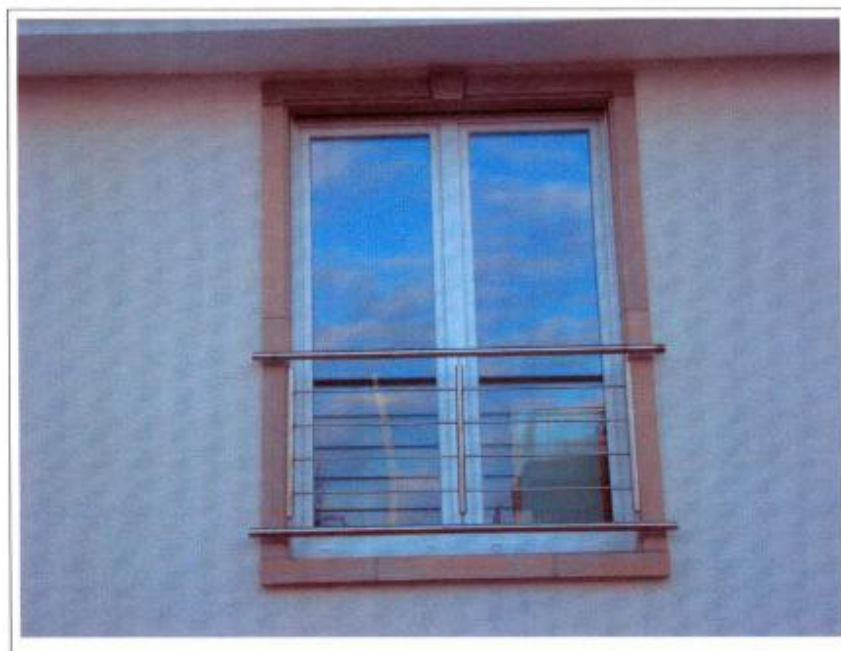
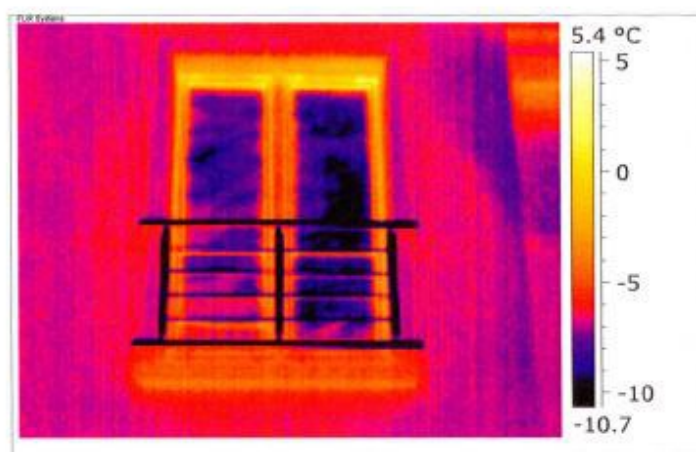
Príloha . 2/5

Okenné sklo na hlavnom prieleží

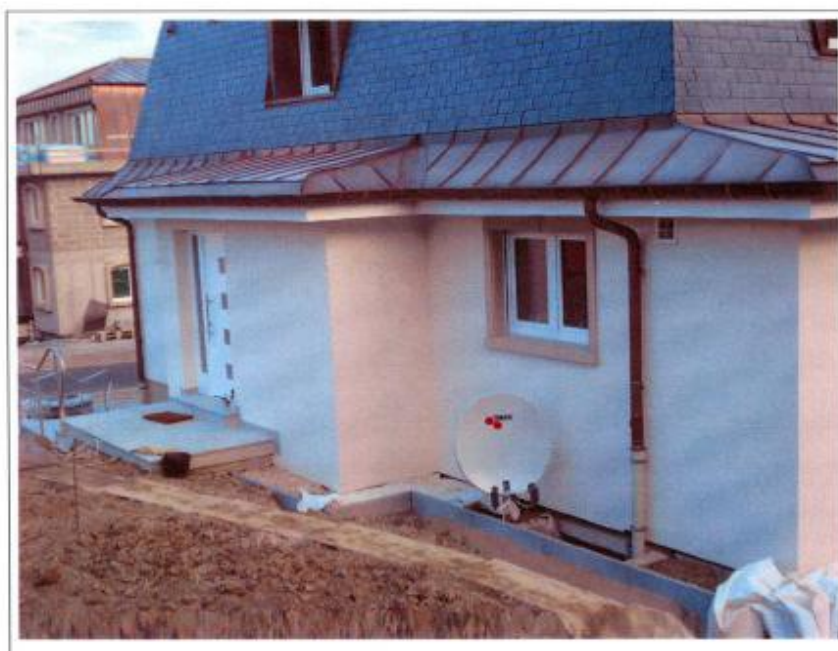
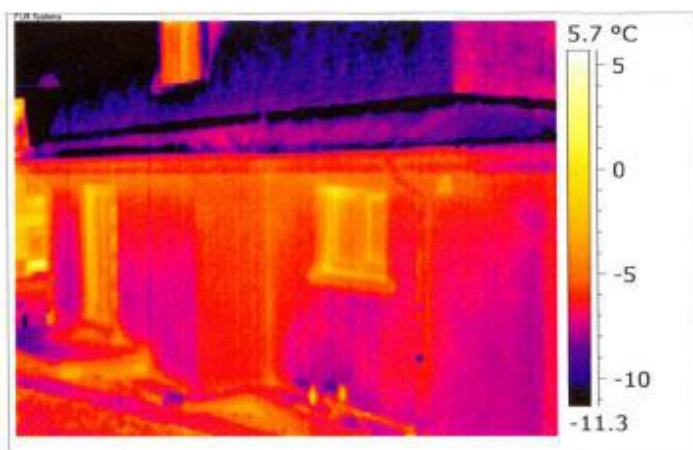
Príloha . 3/5

Nezistili sa žiadne zjavné nedostatky. Teplota je na celej fasáde homogénna.

Z rovnakých dôvodov, ako sú vyššie uvedené, boli vyššie teploty zaznamenané v oblastiach okenného rámu.

Pravá strana

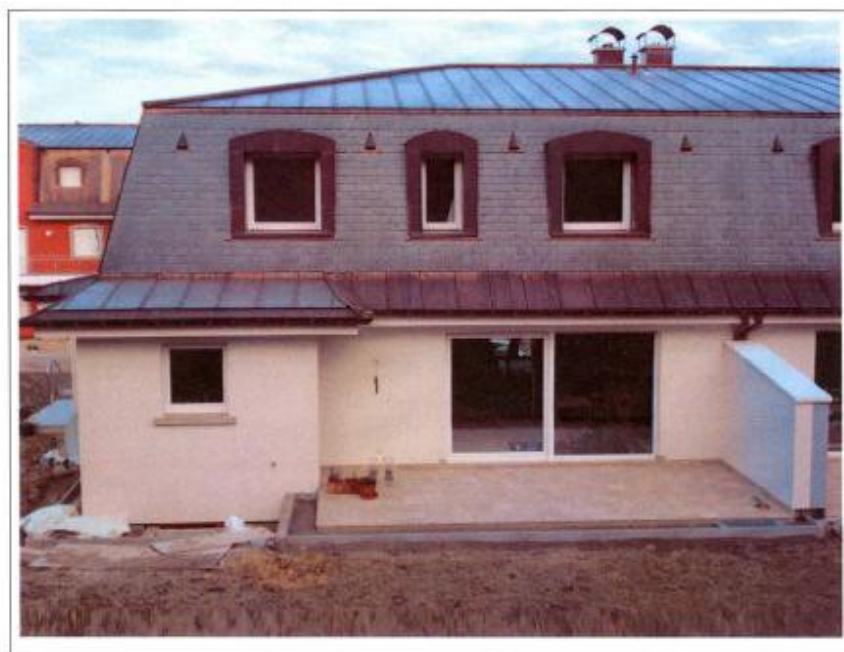
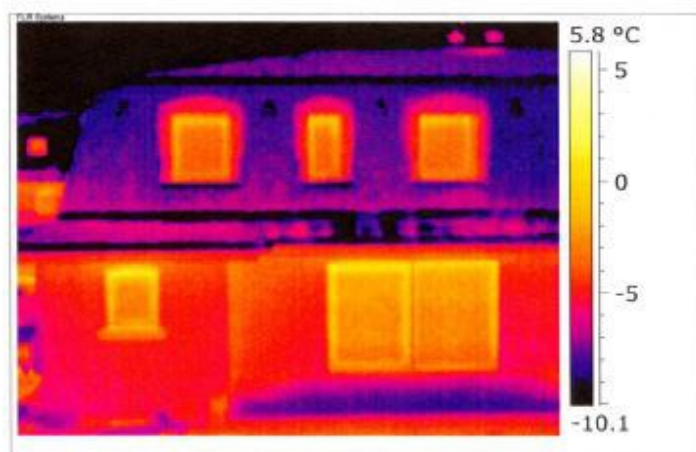
Príloha . 4/5

Ani tu neboli zistené žiadne problémy a rovnaké pripomienky, ako vyššie uvedené, tiež platia, pokiaľ ide o okenné sklo a rámy.

Zadná as

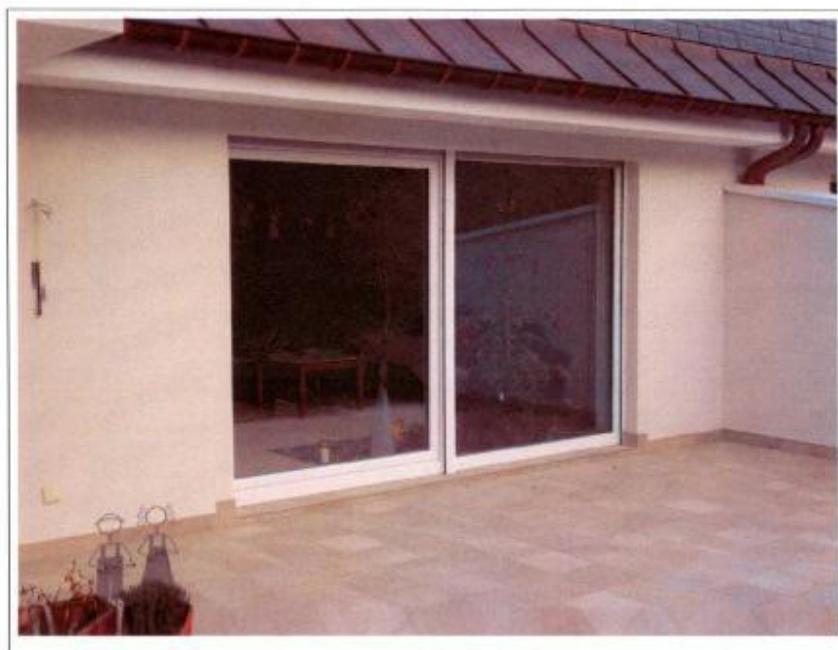
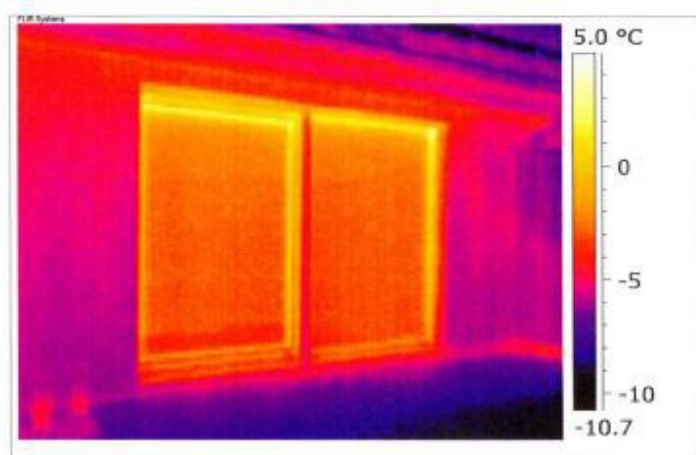
Príloha . 5/5

Okenné sklo v zadnej asti
